Gutachtliche Stellungnahme

zu ausgeführten Bordabsenkungen
auf Fahrbahnniveau

Einschätzung
am Beispiel der Fußgängerüberquerungsstelle
Aldegrewerwall/Am Soestbach in Soest

Stand 15.10.2010

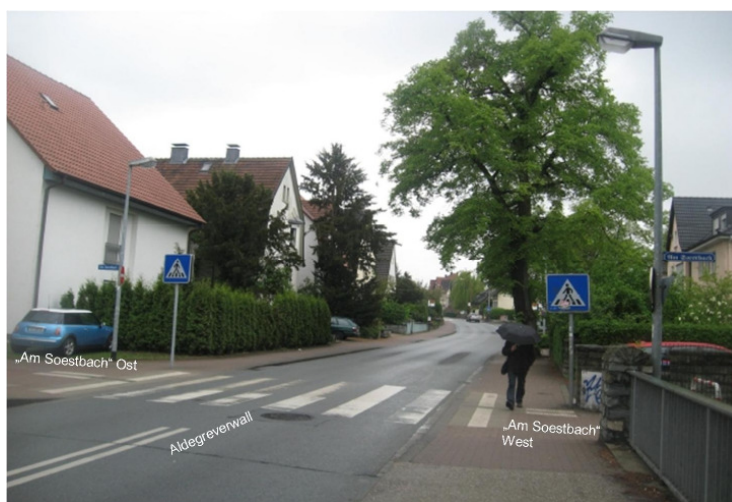
Abb. 1: Fußgängerüberweg Aldegrevewall/Am Soestbach.

Eine Lösung, die seit Jahren zur Bordabsenkung auf 3cm alternativ angestrebt wird, ist eine Absenkung bis auf Fahrbahnniveau. Bei Ausführung einer Absenkung bis auf Fahrbahnniveau wird ein taktil wahrnehmbarer Belag mit optisch und taktilen Kontrasteigenschaften (vgl. Abb. 1) unverzichtbar.

Der Querungsbereich Aldegrewerwall/Am Soestbach ist mit auf Fahrbahnniveau eingebauten Bordsteinen ausgestattet. Ein zusätzlicher Hinweis auf die Querungsstelle ist durch drei Reihen taktil erfassbarer Bodenindikatoren (Oberfläche in Noppenstruktur „Kegelstümpfe“; Format 30 x 30cm ausgebildet) - mittig im Bereich des FGÜ - angeordnet - ausgeführt (vgl. Abb. 3).

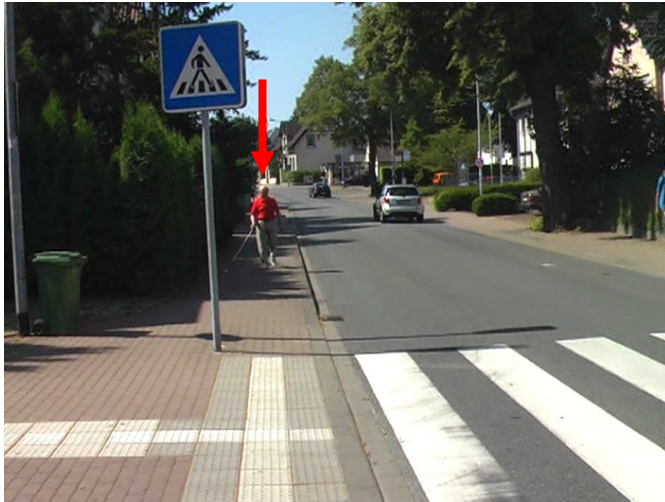
Standbildfolge „Still-Foto 1“

Der erblindete Passant nähert sich unter Einsatz seines Langstockes ("Schleiftechnik") - den mittleren Gehwegbereich nutzend - dem FGÜ .

Verhaltensweise bei **Annäherung** an den FGÜ

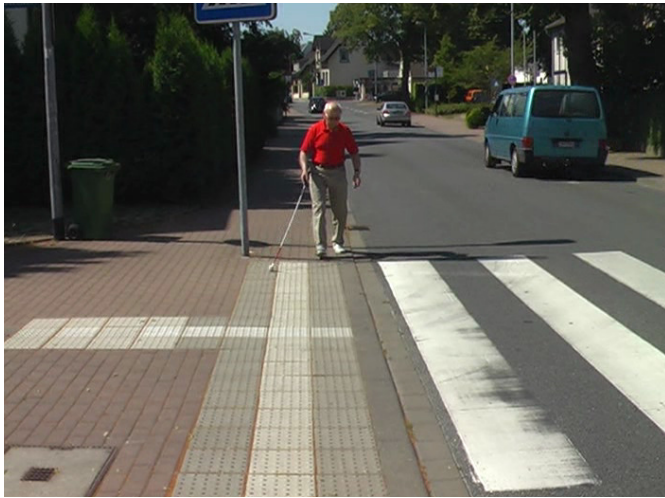
Standbildfolge „Still-Foto 2“

Der erblindete Passant orientiert sich in Richtung Fahrbahnrand. Mittels seiner Stocktechnik findet er die verlegten Bodenindikatoren an der Schnittstelle Gehweg/Fahrbahnrand sicher auf.

Verhaltensweise beim **Auffinden** des FGÜ.

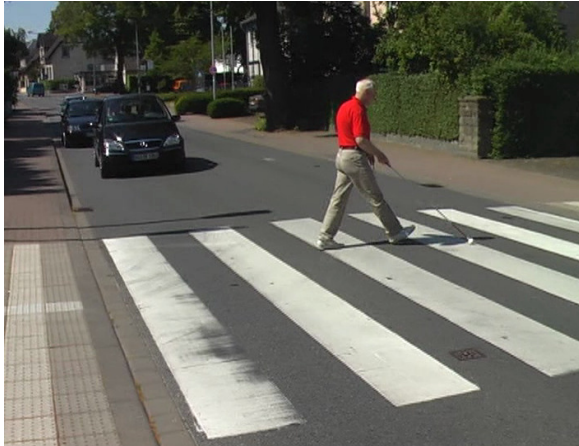
Standbildfolge „Still-Foto 3“

Mit einer „90° Drehung“ und - Ausrichtung am Verkehr - quert er zügig die Fahrbahn der Hauptverkehrsstraße.

Verhaltensweise bei **Querung** des FGÜ

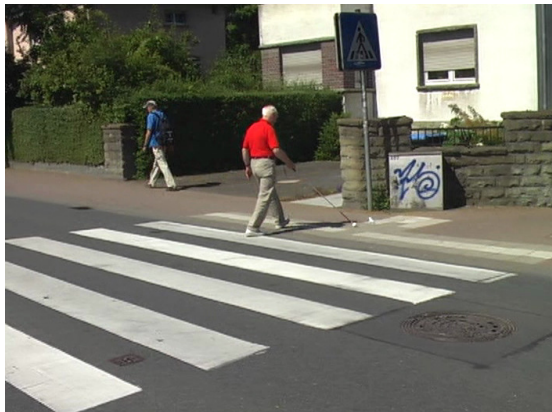
Standbildfolge „Still-Foto 4“

In Fortsetzung seiner Gehrichtung erreicht er den gegenüberliegenden Fahrbahnrand im annähernd mittleren Bereich der verlegten Bodenindikatoren.

Verhaltensweise beim **Erreichen** des gegenüberliegenden Gehweges.

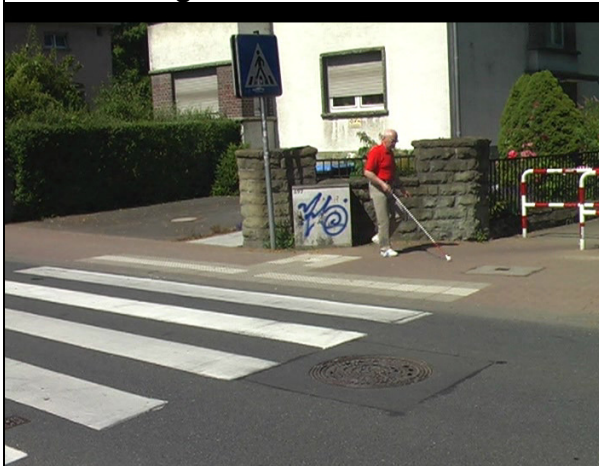
Standbildfolge „Still-Foto 5“

Er setzt seinen Gang unter Einsatz seines Langstockes in Richtung Bahnhof fort.

Verhaltensweise beim **Verlassen** des FGÜ in Richtung Bahnhof.

Fazit: Der erblindete Passant findet problemlos die am FBR verlegten Bodenindikatoren auf. Eine Kante zur „Ausrichtung“ am unmittelbaren FBR scheint er nicht zu vermissen (vgl. Videoaufzeichnungen "Meinungsaustausch"!).
